Luftqualität in Schulgebäuden

WP3. Stand der Technik und Marktübersicht

Task 3.4 - Kriterien für die Auswahl von Fallstudien

Datum: 30.11.2019

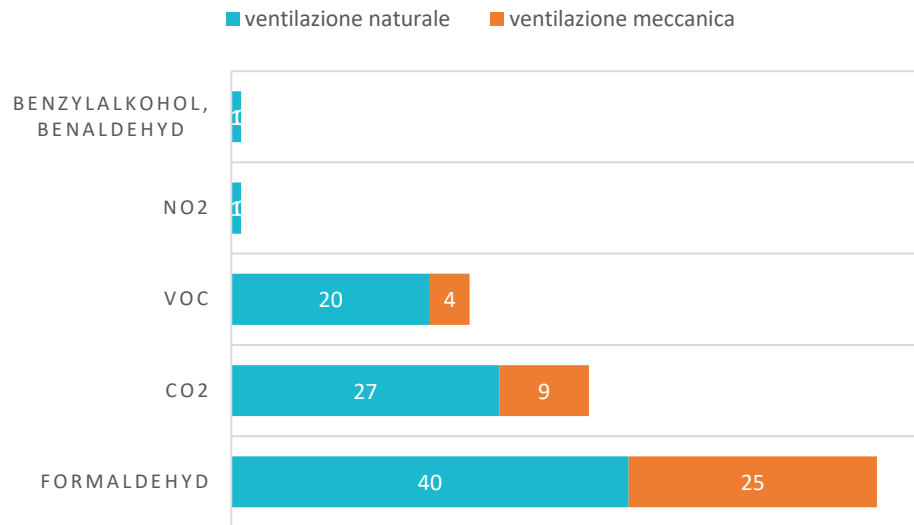
Abbildung 7. Anzahl der vom Labor durchgeführten Messungen. Analyse der Luft- und Lärmbelastung in den Schulen der Provinz Bozen zwischen 2009 und 2019, aufgeschlüsselt nach Art der Messung und Belüftung der Schulen. Quelle: Labor für Luft- und Lärmanalyse

Das Labor für Luft- und Lärmanalysen des Landesumweltamtes hat in der Vergangenheit mehrere chemische und physikalische Analysen in Schulumgebungen durchgeführt. Die Grafik in Abbildung 7 zeigt die Anzahl der Messungen pro Parameter. In den letzten 10 Jahren wurden Interventionen bei 84 Schulen durchgeführt, darunter 29 Grundschulen, 19 Kindergärten, 17 Mittelschulen und 14 Oberschulen. Die wichtigsten gemessenen Parameter sind Formaldehyd, CO₂ und VOC. Die meisten Messungen wurden in Schulen mit manuell gesteuerter natürlicher Belüftung durchgeführt.
